СТРУКТУРА НА ЧУКОВЕ НА УДАРНО-ОТРАЖАТЕЛНА ТРОШАЧКА ОТ ВИСОКОХРОМОВ ЧУГУН

STRUCTURE OF IMPACT CRUSHER HAMMERS FROM HIGH-CHROMIUM CAST IRON

доц. д-р инж. Кръстев Д. М., доц. д-р инж. Йорданов Б. И., ас. инж. Клявков Кр. С., Чакъров П. Ст., Антонова, А. М.
Химикотехнологичен и металургичен университет, София, България
Email: krastev@uctm.edu biyordanov@uctm.edu

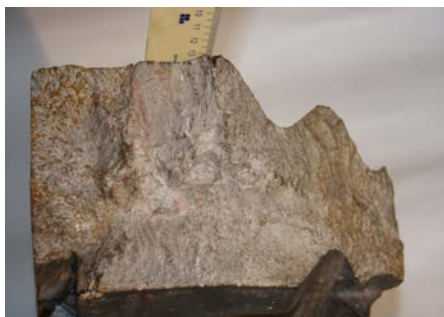
На анализ са подложени два броя еднотипно откъртени фрагмента по време на тяхната работа. Единият е от преждевременно излязло от строя изделие (фиг. 1), в самото

Фиг. 1. Фрагмент от преждевременно излязъл от строя чук

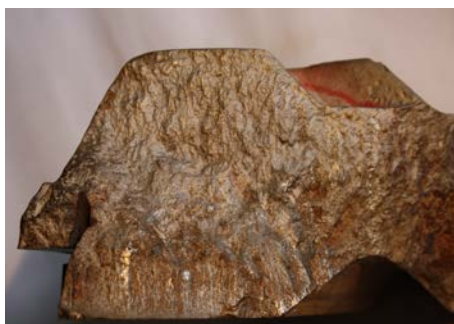
начало на неговата експлоатация. Вторият фрагмент (фиг. 2) е от работил достатъчно продължително време инструмент, до почти пълно изчерпване на работния ресурс, и е настъпило откъртване на част от него, довело до бракуване.

Фиг. 2. Фрагмент от добре работил чук

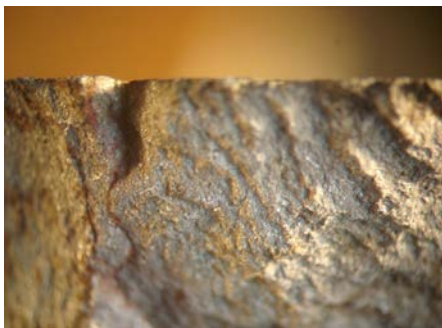
Направеният визуален оглед на фрагмента от дефектирания чук - проба 1 показва, сравнително добро състояние на лома, без наличие на видими с просто око побитости и замърсявания, с изключение на дребни гнезда от корозионно въздействие, които не пречат за фрактографски анализ (фиг. 3). Размерите на фрагмента и състоянието на повърхността му показват минимална експлоатация на изделието и протекло аварийно разрушаване.

Установените макрофрактографски белези за лома на проба 1 (дефектирал чук) показват:

- по степен на пластична деформация (по-малко от 1 %) – крехко разрушаване (еднократно ударно натоварване);
- по ориентация – кос лом (ъгъл около 45 °);
- по макрогеометрия – нееднороден дендритен (различни по релеф зони);
- по грапавост – едрокристалитен (каменовиден);
- по блясък и цвят – светло сиво-матов.

Фиг. 3. Ръб на дефектирал чук (проба 1), 20x

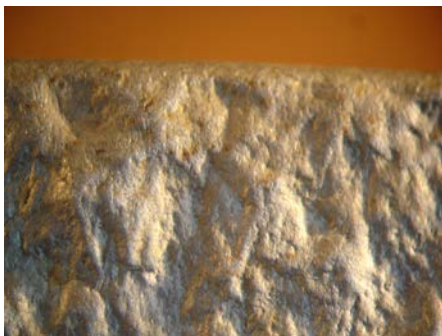
Външния оглед на фрагмента от добре работил чук - проба 2 показва изключително висока загладеност на лома с фини дребни побитости, приблизително еднакви по вид и гладкост, с естествено износена повърхност на изделието (фиг. 4). Това показва продължително престояване на открития фрагмент от изделието в средата и условията на работно натоварване.

Фиг. 4. Ръб на добре работил чук (проба 2), 20x
